ZAMKI W RUINIE – ZASADY POSTĘPOWANIA KONSERWATORSKIEGO

praca zbiorowa pod redakcją
Bogusława Szmygina
Piotra Molskiego

Politechnika Lubelska
Polski Komitet Narodowy ICOMOS
Warszawa – Lublin 2012

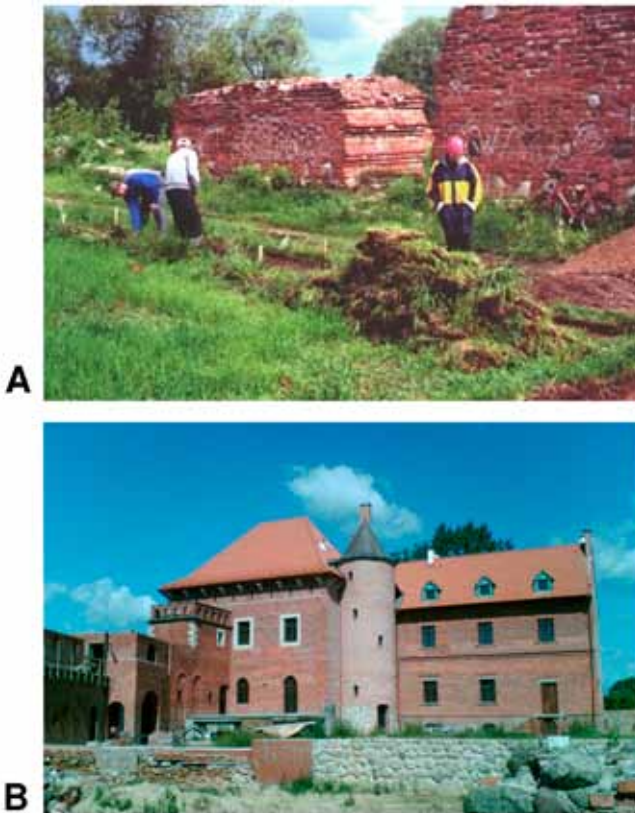
II. 2. Tykocin. A – ruiny zamku, który został rozebrany na przełomie XVII i XVIII wieku. B – współczesna odbudowa zamku.

Mimo, tych przeciwskażeń pojawiają się niestety ostatnio realizatorzy rekonstrukcji poprzez odbudowę ruin (il.2). Są to po prostu skandale. Winę za to ponoszą nie tylko urzędy konserwatorskie, które akceptują takie działania, ale także, a może przede wszystkim Ustawa o ochronie zabytków i opiece nad zabytkami, która w rzeczywistości nie chroni dziedzictwa architektonicznego, do którego należą także ruiny historyczne. Z reguły działania nowobogackich, którzy strojąc się w „piórka” historii przyczyniają

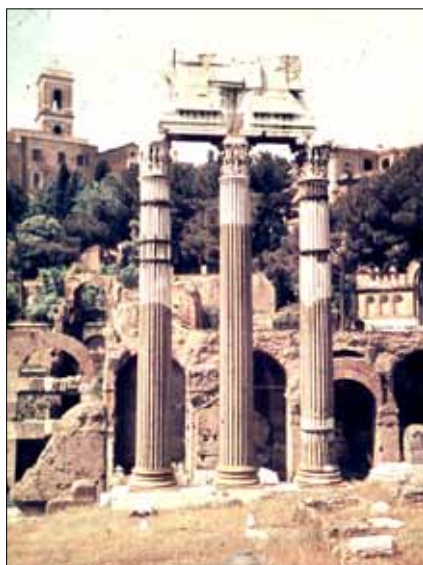
II. 3. Rzym – Forum Trajana. Anastyloza trzech kolumn.

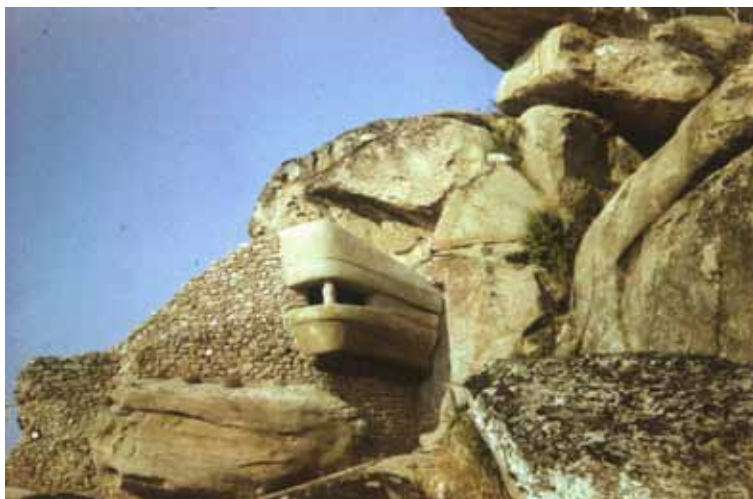
II. 6 Prilep (Macedonia). Masyw górski z ruinami miasta i zamku. Na pierwszym planie strażnica (wg projektu autora) jako punkt obserwacyjny dla strażnika.

Ad. 3. Właściwy sposób dodania. Dodane elementy powinny być zarazem czytelne i zintegrowane z zabytkowymi elementami ruin lub ich otoczenia (il. 6). W tej kwestii wyraźnie wypowiada się Karta Wenecka. Jej art. 12 głosi: „Elementy przeznaczone do zastąpienia części brakujących (czyli dodane do stanu zastanego J. T.) powinny harmonijnie włączać się do całości, odróżniając się zarazem od partii autentycznych, ażeby restauracja nie fałszowała dokumentu historii sztuki”. Ponadto w art. 9 czytamy: „Prace uzupełniające mają wywodzić się z kompozycji architektonicznej i będą nosić znamiona naszych czasów”⁵.

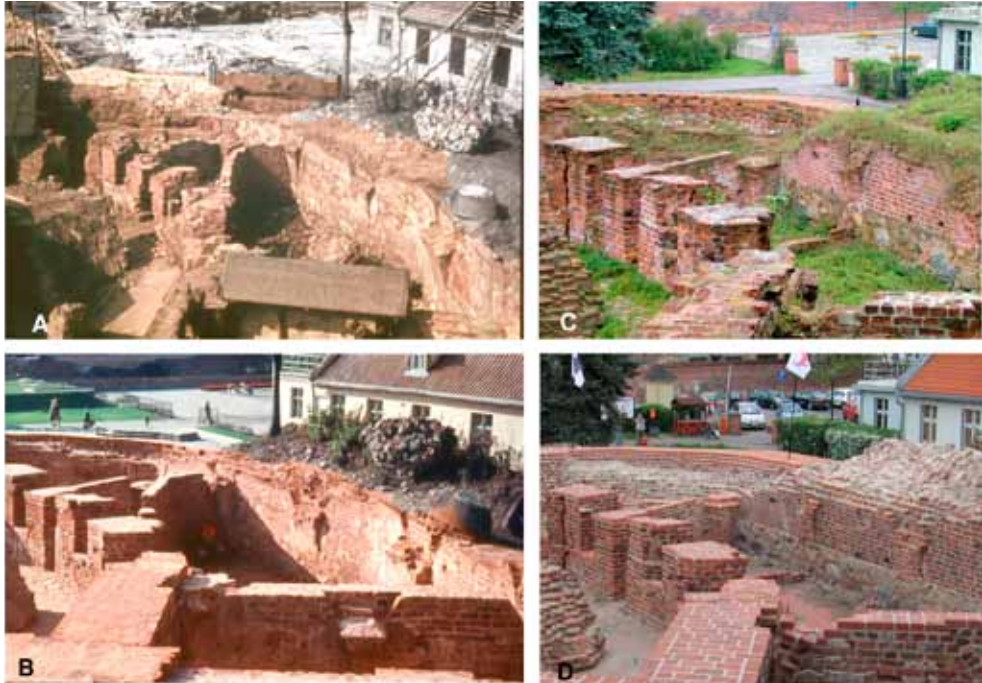
Il. 7 Toruń – ruiny zamku krzyżackiego. Strona północna. Przykład jak trudno ustrzec się przed usztywnieniem ruin. A – malowniczy fragment murów przed zabezpieczeniem korony w 1964 r. B – ten sam fragment po zabezpieczeniu korony w 1966 r. C – po 40 latach – malowniczość tym ruinom przywróciła samorodna zieleni. D – ponowne usztywnienie korony po pracach w 2011 r.

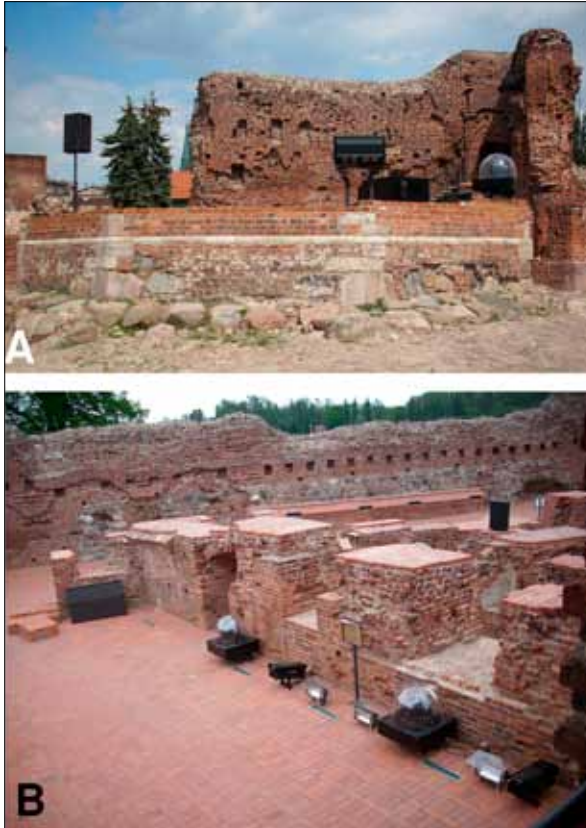
II. 8. Toruń – ruiny zamku krzyżackiego po zainstalowaniu urządzeń dla nowego programu „światło i dźwięk”. A – wieża „udekorowana” aparaturą rzucającą się w oczy po wejściu w ruiny. B – jedno z dwóch skrzydeł, w które wstawiono zbyt liczną aparaturę.

- Utrakcyjnienie ruin wymaga różnych urządzeń technicznych, które jednak muszą być ograniczone do minimum i ustawione najlepiej poza ruiną – nie mogą dominować, a konieczne instalacje nie mogą ingerować w substancję jak to obecnie widzimy w ruinach zamku toruńskiego (il.8,9). W ruinach tych, których konserwacja należała do jednych z najlepszych w Polsce był już świetny program „światła i dźwięku” zainstalowany w 1966 roku, gdy komputery nie były w powszechnym zastosowaniu. Cała instalacja wraz z reflektorami i głośnikami była rozmieszczona bardzo dyskretnie.

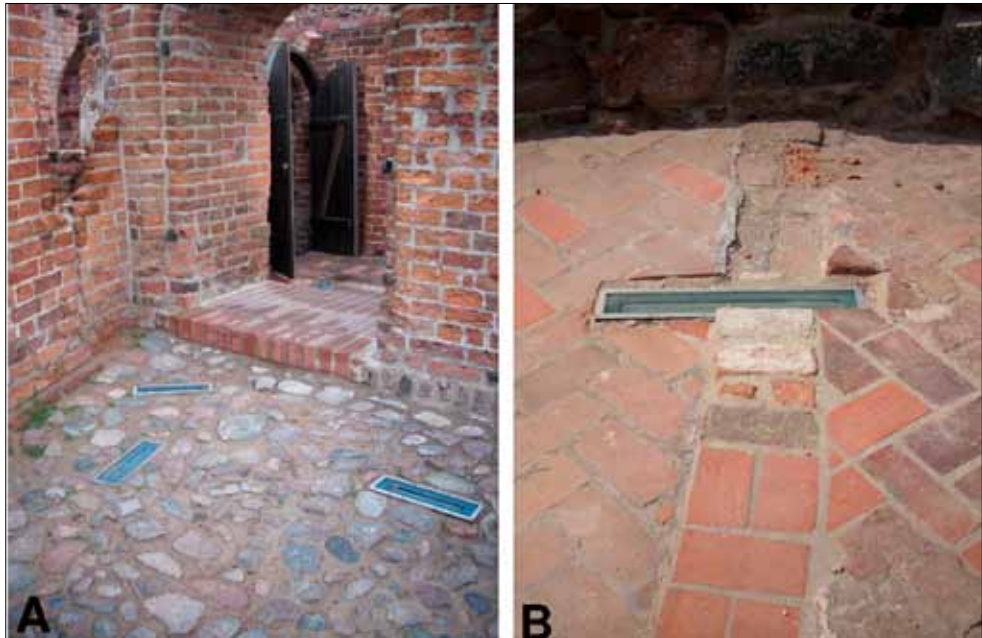
Il. 9. *Tonuń – ruiny zamku krzyżackiego po zainstalowaniu podświetlenia murów. Rzucające się w oczy źle dobrane, o kształtach sprzecznych z nawierzchnią i źle rozmieszczone elementy oświetlenia. A – liczne lampy w bruku dziedzińca. B – liczne lampy w posadzkach pomieszczeń, a nawet na uczynionym murze działowym.*

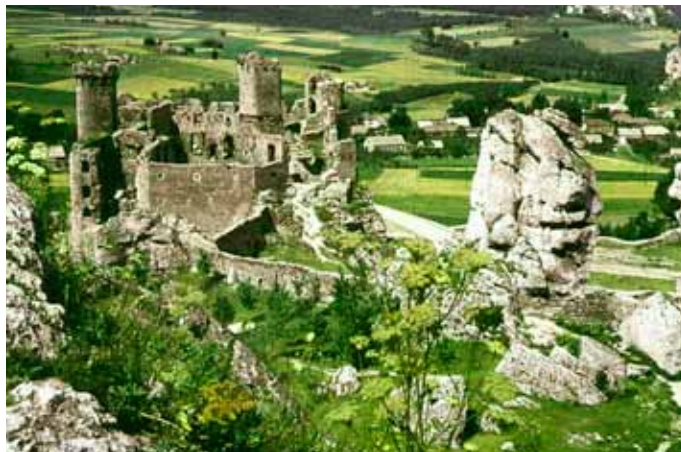
II. 10. Ogródzieniec. Ruiny zamku z lotu ptaka wraz z najbliższym otoczeniem (prace konserwatorskie w latach 60-tych ubiegłego wieku).

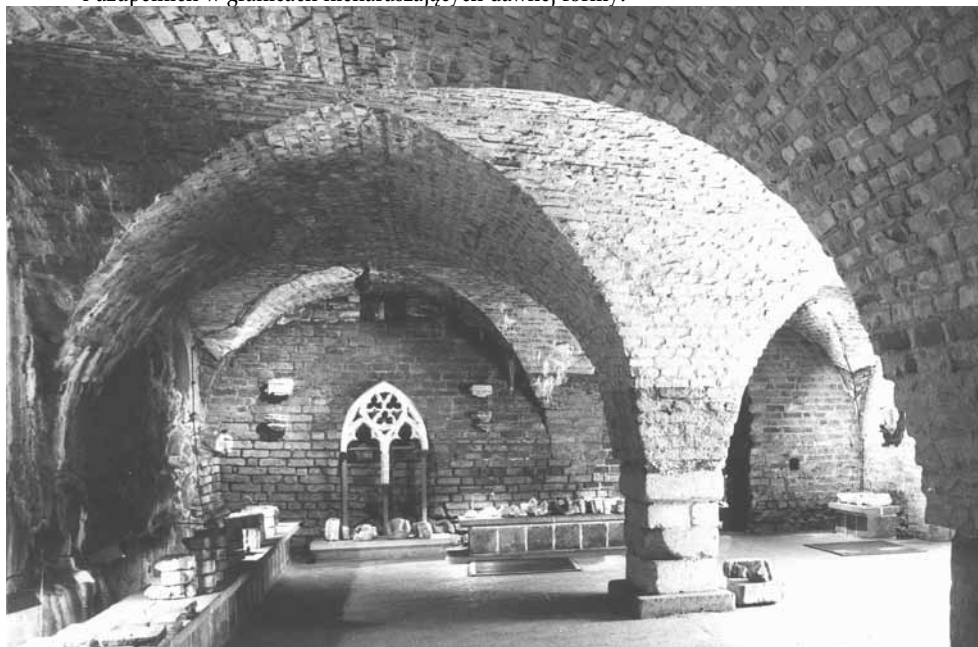
Il. 13. Toruń – ruiny zamku krzyżackiego po pracach. Piwnica po odbudowie sklepień adaptowana na lapidarium detalu. Odtworzenie sklepień czytelne przez zastosowanie współczesnej cegły, a jednocześnie zsynchronizowana z autentycznymi fragmentami dzięki pomurowaniu w dawnej technice na tzw. wycisk.

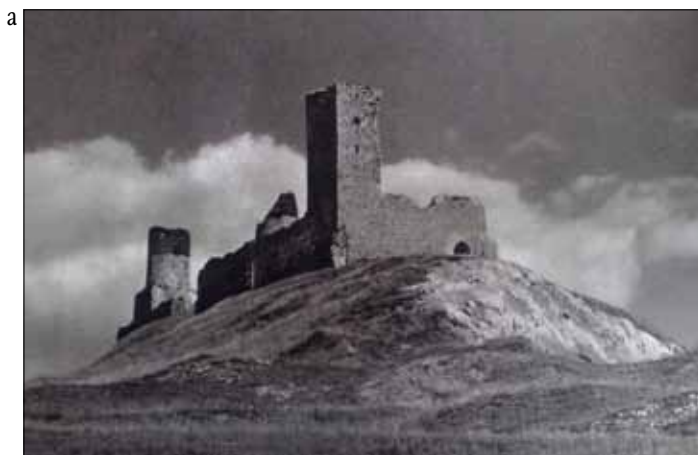
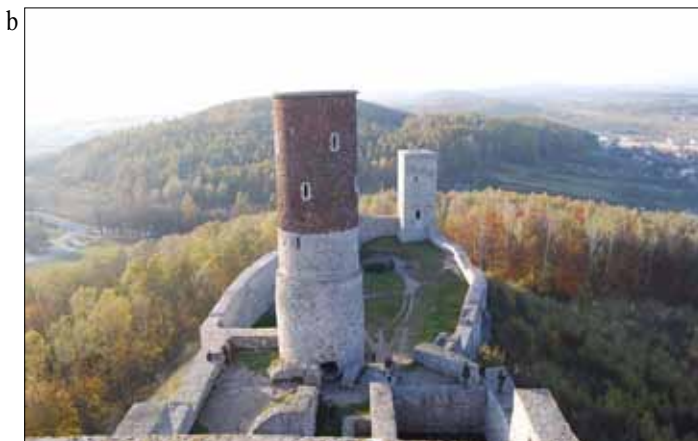
II. 2. Chęciny, zamek. Przykład zamku wpisanego jako ruina („ruina zamku, XIII/XIV, XVI”, wpis nr A.234 z 9.0.1932 i z 15.02.1967) i częściowo odbudowanego w formie trwałej ruiny. A. Stan w latach 50 XX wieku; B. Stan obecny. Fot. J. Lewicki 2010.

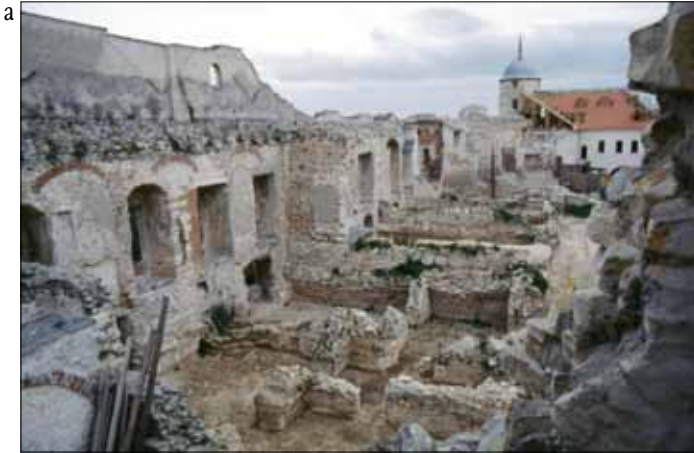
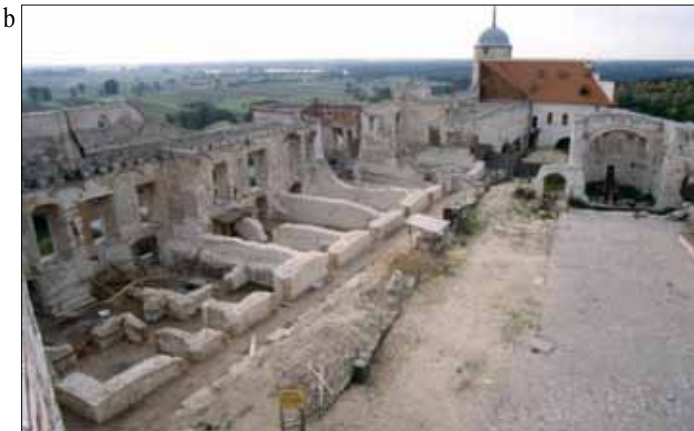
II. 5. *Janowiec, zamek. Przykład zamku wpisanego jako ruina („ruiny zamku, 1508-26, 1577-87, XVII, po 1975, 2 poł. XVIII”, wpis. z 3.06.1947 i z 23.01.1960; i nr A/935/1-4 z 12.02.1987) i częściowo odbudowanego. A. Stan w roku 2002; B. Stan w roku 2010. Fot. J. Lewicki 2010.*

- częściową odbudowę zamku z pozostawieniem funkcji trwałej ruiny. Odbudowa ta może być kontrowersyjna, a jej zakres był przedmiotem sporu specjalistów, mimo wykonania szeregu specjalistycznych opracowań na ten temat. Przykładem jest zamek w Janowcu (il. 5), wpisany do rejestru jako „ruiny zamku, 1508-26, 1577-87, XVII, po 1975, 2 poł. XVIII”, (decyzja z 3.06.1947 i z 23.01.1960). W tym wypadku ze względu na konieczność przeprowadzenia prac decyzja o wpisie do rejestru została rozszerzona na zespół zamkowy i nieco zmieniona (decyzja z A/935/1-4 z 12.02.1987).¹¹ Prace polegały na adaptacji ruin do funkcji trwałej ruiny, co wiązało się z częściową odbudową i wzmocnieniem murów zamkowych, a następnie na stopniowej odbudowie poszczególnych skrzydeł zamku podług przyjętej

i zatwierdzonej jednolitej koncepcji konserwatorskiej. Podstawą do podjęcia decyzji o odbudowie poszczególnych części zamku były wiarygodne przekazy o wyglądzie odtwarzanych elementów. Ten tryb postępowania jest najbardziej kontrowersyjny, gdyż dotyczy granicy pomiędzy rzeczywistą wiarygodnością źródeł stanowiących podstawę odbudowy (badania in situ, ikonografia, plany, przekazy pisane), a przekonaniem projektantów kierujących odbudową i urzędników zatwierdzających projektu o wiarygodności źródeł do odbudowy i konieczności zachowania i ochrony oryginalnych elementów i romantycznego stanu trwałej ruiny niejednokrotnie utrwalonego kilkusetletnią tradycją.

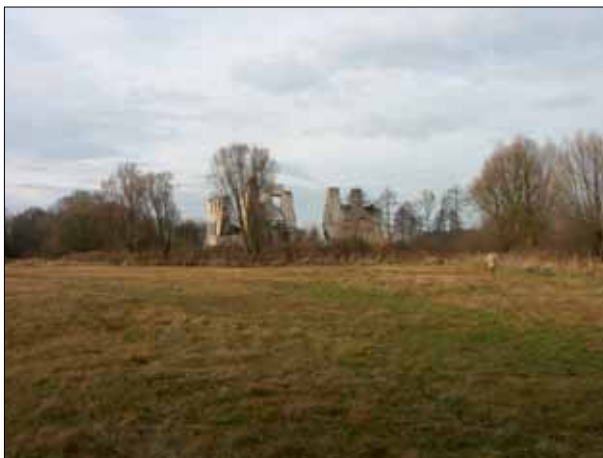
Ryc. 1. Zamek Mokrsko Górne. Możliwa lokalizacja współczesnego uzupełnienia ahistorycznego na przedpolu zamku. (fot. C. Głuszek, 2011).

Powinny być lokalizowane w rejonie przed wjazdem do zamku, w którym historycznie występowały obiekty usługowe/obsługowego podzamcza przeważnie drewniane. Miejsca lokalizacji mogą (lecz nie muszą) dokładniej wskazać sondaże/badania archeologiczne (ryc. 1).

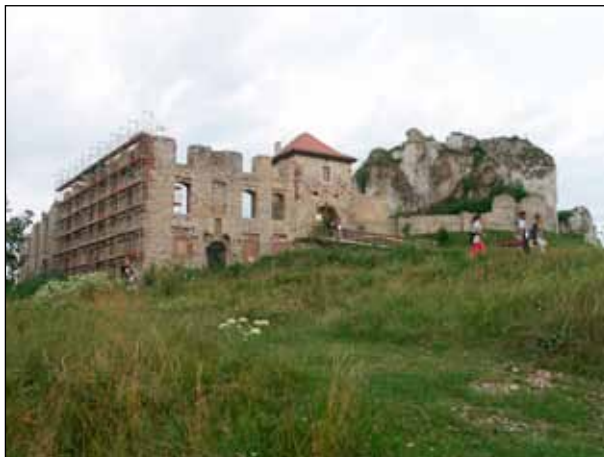
Ryc. 2. Zamek Rabsztyn. Widok od strony mostu wjazdowego (płn.-wsch.) – możliwa strefa lokalizacji uzupełnienia ahistorycznego (fot. C. Gluszek, 2011)

NK- uzupełnienie ahistoryczne: od strony wjazdu, niezależne konstrukcyjnie, do obsługi turystyki. Powinny być lokalizowane w rejonie przed wjazdem do zamku, w którym historycznie występowały obiekty podzamcza przeważnie drewniane. Miejsca lokalizacji mogą (lecz nie muszą) dokładniej wskazać sondaże/badania archeologiczne (ryc. 2).

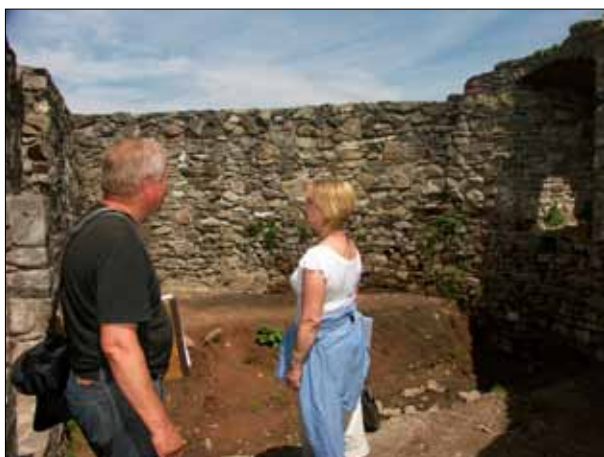
Ryc. 3. Zamek Rytro. Możliwość lokalizacji uzupełnienia parahistorycznego (fot. C. Gluszek, 2011).

ZI – uzupełnienia parahistoryczne, we fragmentach wymagających wzmocnienia. Powinny polegać przede wszystkim na wprowadzeniu sklepień nad pomieszczeniami domu oraz ew. wieży – wzmacniających konserwowane i odrestaurowywane fragmenty murów, jednocześnie „przekrywających” pomieszczenia (ryc. 3).

Wymóg: przeprowadzenia badań historyczno-architektonicznych, wskazujących lokalizację i typ pierwotnych sklepień.

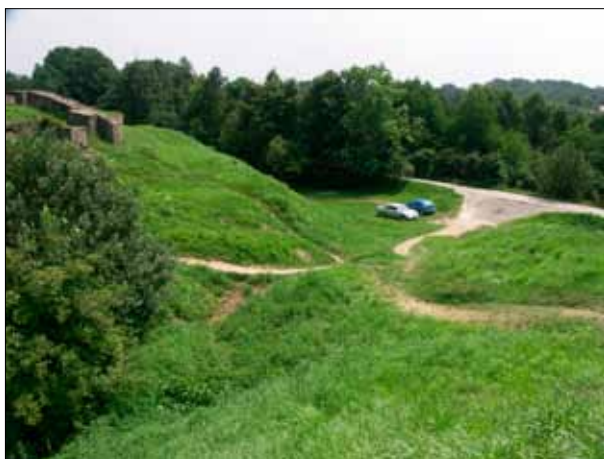
Ryc. 4. Zamek Tarnów. Widok od strony ruin na współczesny wjazd – możliwość lokalizacji uzupełnienia ahistorycznego (fot. C.Głuszek, 2011).

NZ – uzupełnienie ahistoryczne: niezależne konstrukcyjnie, do obsługi turystyki. Powinny być lokalizowane w rejonie przed wjazdem do zamku, w którym historycznie występowały obiekty podzamcza, przeważnie drewniane. Miejsca lokalizacji mogą (lecz nie muszą) dokładniej wskazać sondáže/badania archeologiczne (ryc. 4).

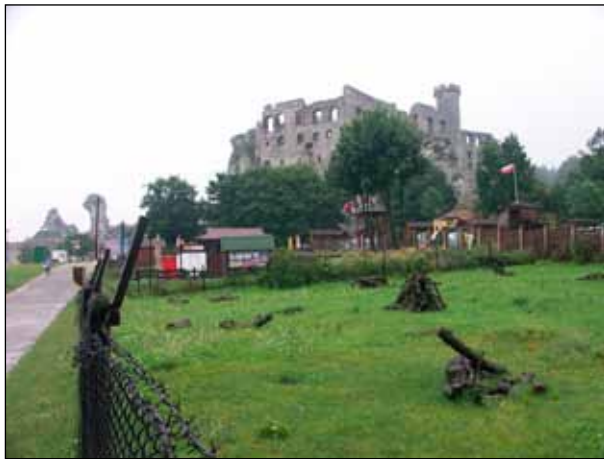
Ryc. 5. Zamek Ogródzieniec. Widok od strony współczesnego dojazdu. Współczesne uzupełnienia ahistoryczne – poprawna lokalizacja i skala, a negatywna forma uzupełnień i krzykliwa kolorystyka. Pozytywem jest usuwalność elementów. (fot. C.Głuszek, 2011).

Zaprezentowane w opisanych przykładach propozycje lokalizacji form uzupełnień są zrozumiałe i wydałoby się jednoznaczne do zastosowania. Jednakże pewne niebezpieczeństwa niesie ze sobą indywidualne rozumienie pojęć „jednocześnie współczesne formy”, kolorystyka, czy współczesne zastosowanie tradycyjnych materiałów”. Każdy inwestor, projektant, a nawet urząd konserwatorskiej może mieć nieco odmienne podejście. Na to nakładają się prawa rynku oraz marketingu, i w efekcie przy ogólnej poprawności pojawiają się trudno akceptowalne rozwiązania. Przykładem takiej sytuacji jest lekka, drewniana zabudowa przedpoła Zamku w Ogrodzieniu (ryc. 5). Jednakże fantazyjność i różnorodność form małej architektury, krzykliwa kolorystyka reklam, a miejscami tandetne materiały nadają całości charakter chaosu i przypadkowości. Na szczęście takie realizacje są czasowe i usuwalne.

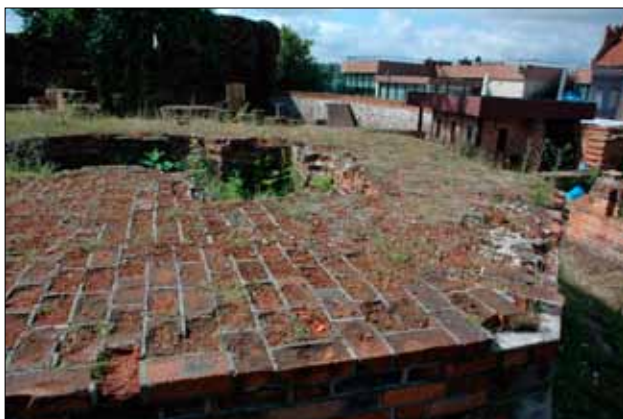
Fot. 1. Czynniki zewnętrzne i wewnętrzne przyczyniające się do zniszczenia ruin zamku krzyżackiego w Toniniu, korozja biologiczna wywołana wzrostem drobnoustrojów i wyższej roślinności zielnej, spękania, ubytki powstałe w wyniku zastosowania materiałów o nieodpowiednich właściwościach zarówno cegieł jak i zapraw cementowych, w oddali mur pokryty wykwitami soli łatwo i trudno rozpuszczalnych.

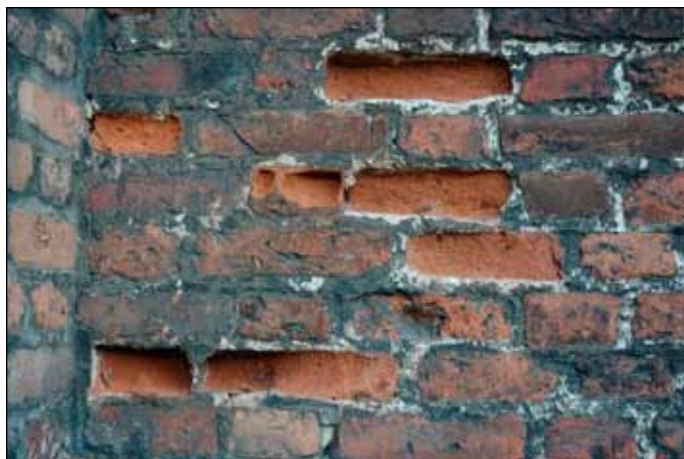
Fot. 2. Liczne głębokie ubytki w ceglach, będące wynikiem pudrowania się i osypywania się materiału o bardzo niskiej wytrzymałości mechanicznej, przyczyny tego zjawiska poszukiwano w rozwoju bakterii nityfikacyjnych.

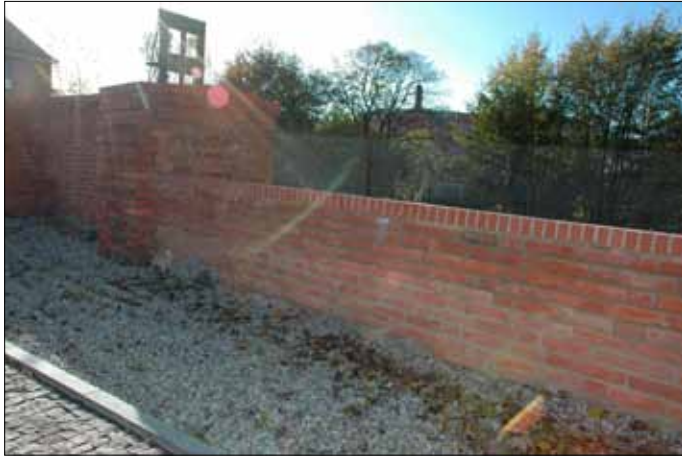
Fot. 3. Przemurowana korona muru, z zastosowaniem hydrofobowej, cementowej warstwy izolacyjnej, a w zasadzie odbudowane mur w formie przyjętej w latach 60. XX w.

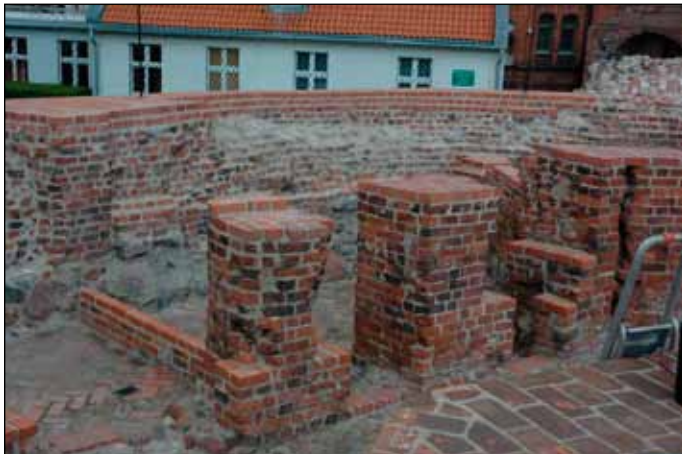
Fot. 4. Zabezpieczenie korony muru reliktyw na zamku krzyżackim w Toruniu.

Inną metodę zastosowano w Toruniu na zamku krzyżackim podczas prac przy zachowanym trzonie wieży. W tym przypadku w związku z występowaniem w ostatniej warstwie oryginalnych cegieł podjęto decyzję o częściowym uzupełnieniu dwóch ostatnich warstw cegieł współczesnym materiałem i niewytwarzaniu strefy izolacyjnej, gdyż byłaby ona materiałem obcym w stosunku do oryginału (fot. 5). Współczesny materiał ceramiczny dobrano, pod względem właściwości do oryginalnego tak aby kumulował w sobie wszystkie czynniki niszczące, nie dopuszczając do zniszczenia oryginału kosztem własnego stanu zachowania. Była to cegła o wymiarach gotyckich, ręcznie formowana.

Oba rozwiązania są monitorowane, celem zaobserwowania zalet każdej z przyjętych metod.

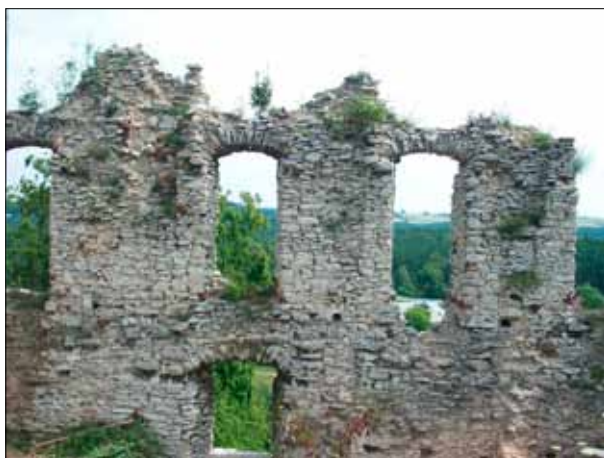
Rys. 1.2. Fragment konstrukcji zamku Etapu II w odniesieniu do murów.

Na tym Etapie mamy doczynienia głównie z murami w stanie **trwałej ruiny** i na nich skupiać się będzie analiza.

Etap ten, najczęściej występujący, opisuje postępujące zniszczenia elementów pionowych konstrukcji tj.: ścian, nadproży i filarów ruin zamkowych oraz niszczenie pozostałości elementów poziomych tj.: sklepień i pozostałości stropów.

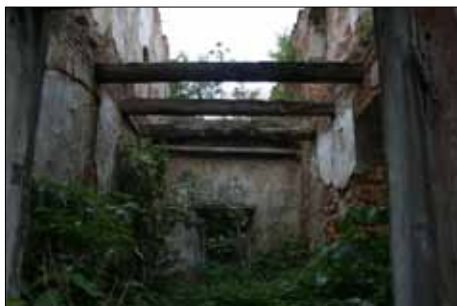
Rys. 1.3. Resztki stropów.

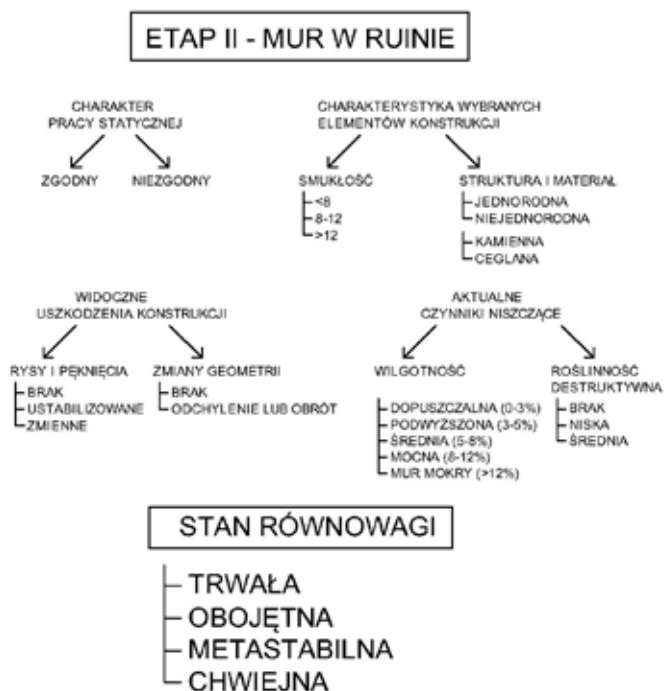
Rys. 4.2. Czynniki decydujące o panującym w konstrukcji stanie równowagi.

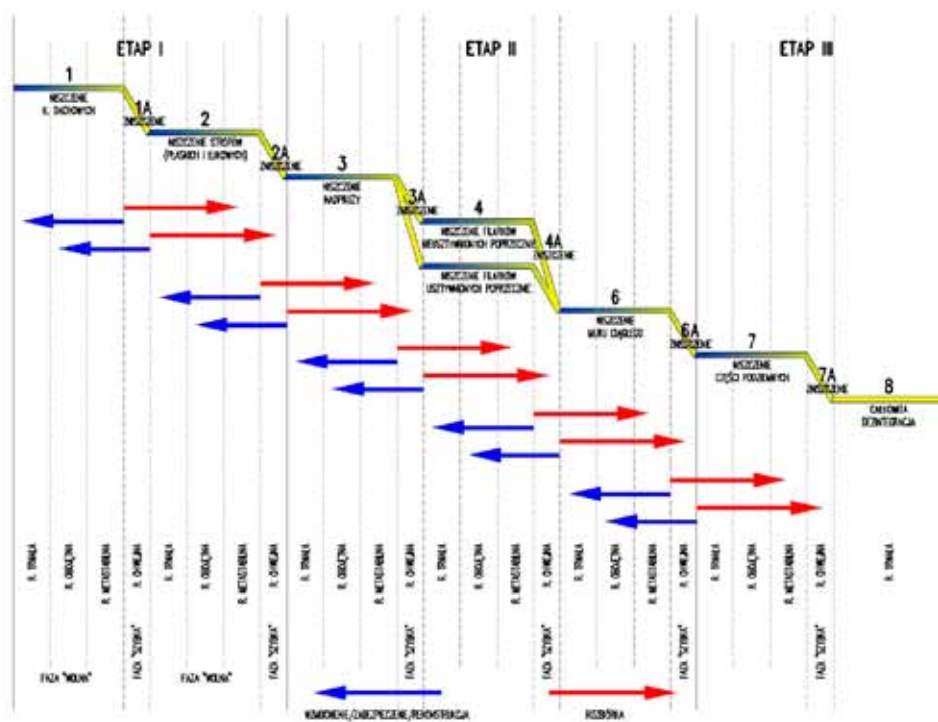
Rys. 5.1. Schemat postępowaniu po określeniu fazy niszczenia i stanu równowagi konstrukcji.

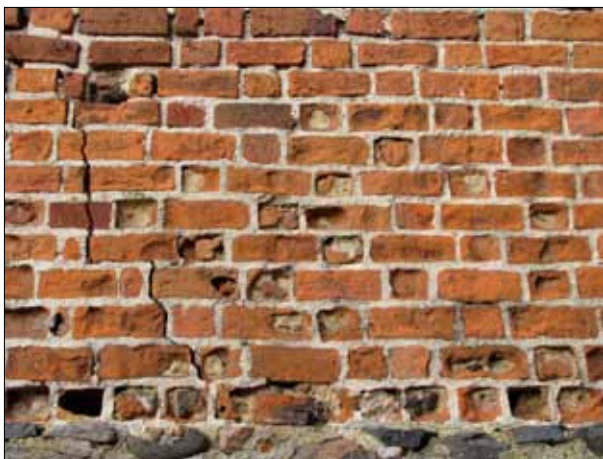
Fot. 1. Zamek w Liwie. Największe zniszczenia muru historycznego - ubytki oryginalnych cegieł, występują w strefie połączenia muru kamiennego z ceglany. Zniszczenia te intensyfikuje wcześniejsze użycie do spoinowania zaprawy cementowej (fot. B. Klimek, 2011).

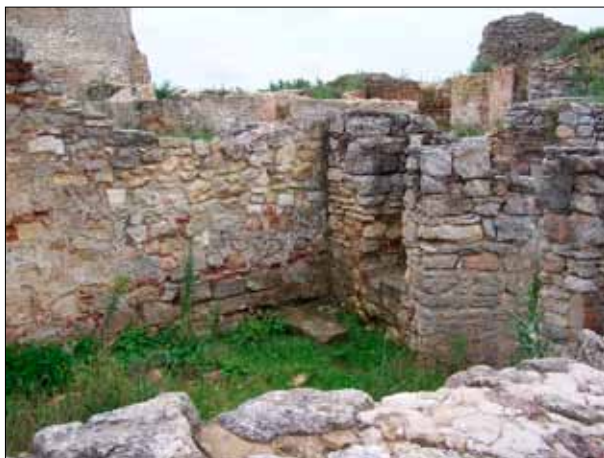
Fot. 2. Zamek w Iłży. Zastosowanie zapraw cementowych do wmurowywania i spoinowania nie przyniosło zadowalających rezultatów. Spoiny ze względu na właściwości zaprawy cementowej, odspoili się, popękały, co spowodowało, że woda z opadów atmosferycznych przenika do wnętrza murów powodując ich zawilgocenia (fot. B. Klimek, 2011).

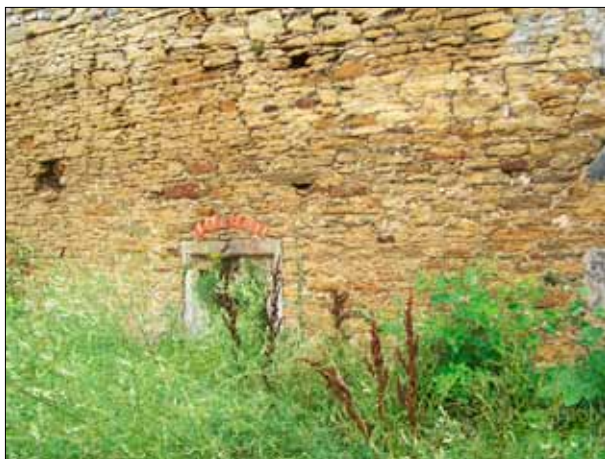
Fot. 3. Zamek w Ćmielowie. Widoczne braki spoiny i zniszczenia powierzchni piaskowca. (fot. B. Klimek, 2011).

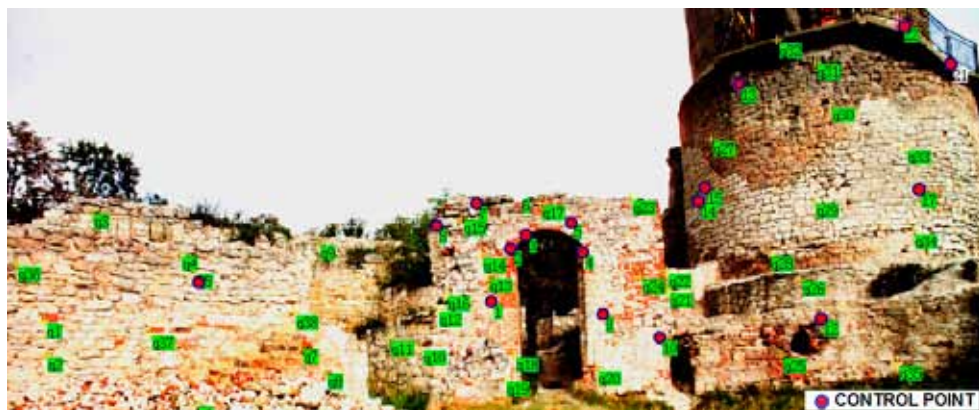
Rys. 3. Rozmieszczenie fotopunktów i punktów wiążących.

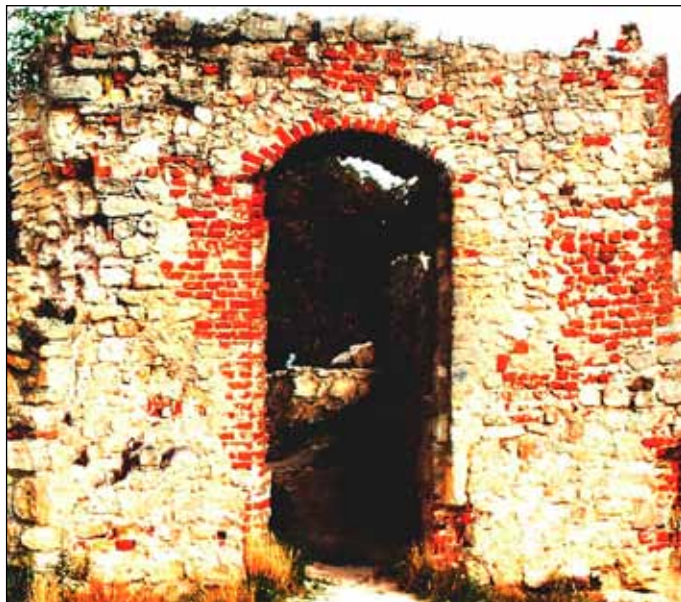
Rys. 4. Wygenerowany ortoobraz.

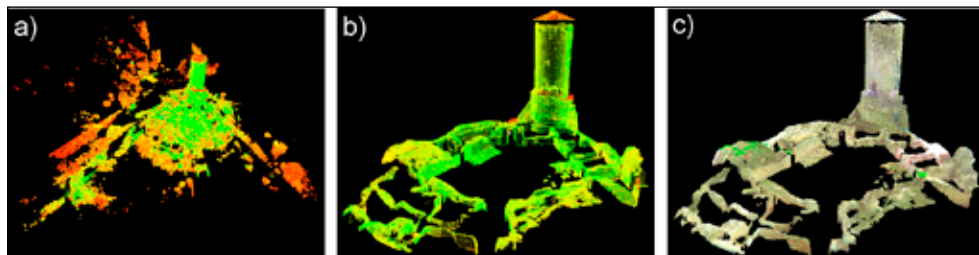
Rys. 2. Chmury punktów przed filtracją (a) i po filtracji: w barwach wyrażających intensywność odbicia wiązki lasera (b), z nałożoną teksturą ze zdjęć wykonanych skanerem (c).

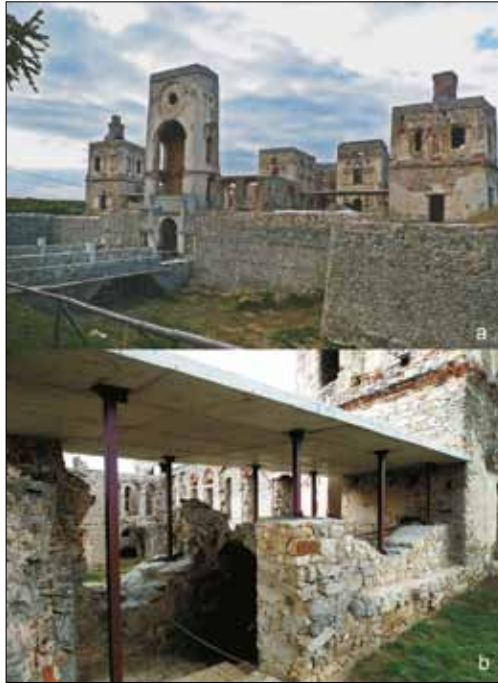
Ryc. 3. Zamek Krzyżtopór po niedawnych pracach zabezpieczających i „uzupełnieniach”: a – widok części frontowej – na pierwszym planie po prawej bastion adaptowany do nowej funkcji. b – widok nowego „zadaszenia” zejścia z bastionu na dziedziniec główny – realizacja w ramach projektu „konserwatorskiego” zespołu autorskiego firmowanego przez Międzyuczelniany Instytut Konserwacji i Restauracji Dzieł Sztuki. /fot. autor/

Po kilku latach okazało się jednak, że inicjatywa Stowarzyszenia znalazła niespodziewanie swoją „kontynuację” w ministerialnych i unijnych środkach finansowych przeznaczonych na prace badawcze, zabezpieczające i restauratorskie – wprowadzające w jeden z bastionów zamku nowe kubatury i struktury budowlane – salę konferencyjną z zapleczem. Jak się okazało głównymi beneficjentami „pre-

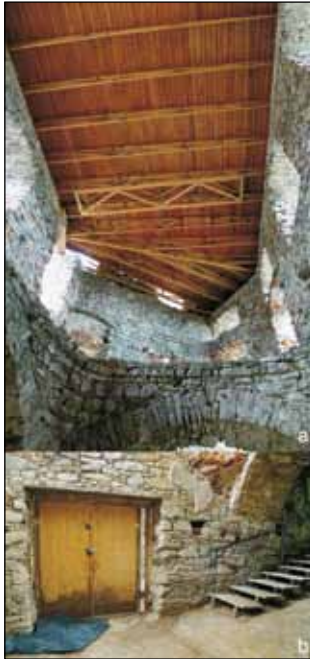
Ryc. 5. Zamek Krzyżtopór i nowe elementy architektoniczne: a – zmieniona konstrukcja i kształt dotychczasowego zadaszenia nad skrzydłem północno-zachodnim zamku, choć z wystarczyło jedynie wymienić pokrycie nad zadaszeniem dotychczasowym... b – świeżo wykute w ścianie bastionu północno-wschodniej wejście do kubatur „uzyskanych” w przylegającym do niej bastionie – zastanawiający przykład „nowego podejścia” do dotychczasowej doktryny definiującej zamek jako trwałą ruinę. /fot. autor/

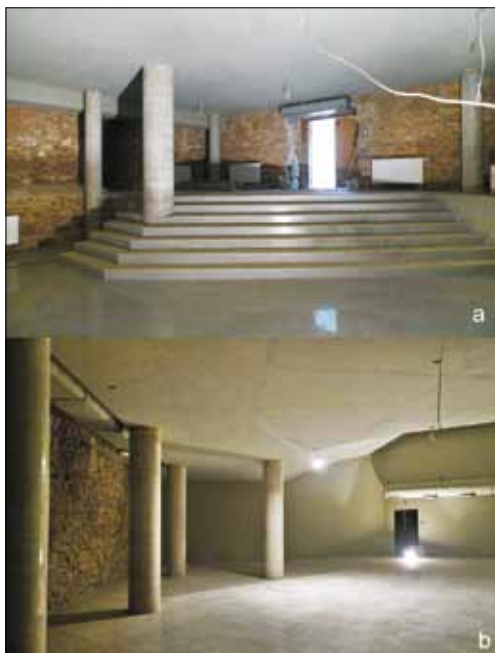
Ryc. 6. Zamek Krzyżtopór – nowa kubatura utworzona pomiędzy murami bastionu północno-wschodniego po usunięciu pierwotnego wypełnienia gruntem i wykonaniu nad nim monolitycznego żelbetowego stropu. Uzyskane w ten sposób powierzchnie są niewielkie i nie zapewnią spełnienia potrzeb obsługi intensywnego ruchu turystycznego. Podobno koszt nowych zadań i kubatur to zaledwie 1/3 wszystkich środków dedykowanych na tą konserwatorską inwestycję... /fot. autor/. A – widok w kierunku wejścia, B – główne pomieszczenie bastionu.

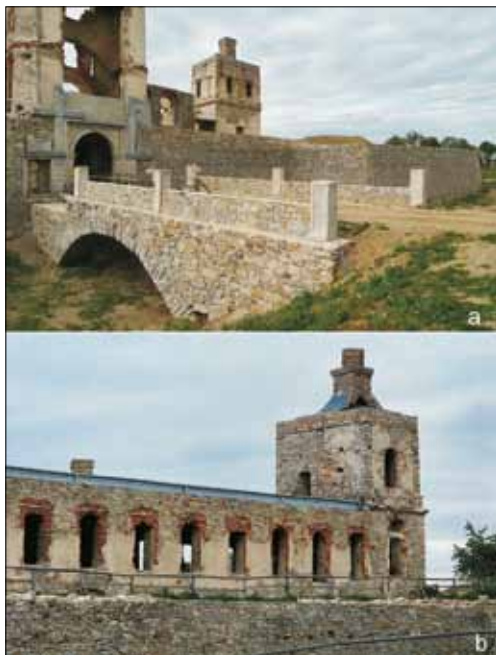
Ryc. 7. Zamek Krzyżtopór, współczesne przemiany elementów zewnętrznych: a – okap nowego – niemal płaskiego zadaszania skrzydła południowego „uzbrojonego w blaszane rzygacze wlewające wodę opadową do chodnika międzymurza skrzydła i ściany kurtynowej łączącej bastiony. b – częściowo zrekonstruowany most przed bramą wjazdową. /fot. autor/

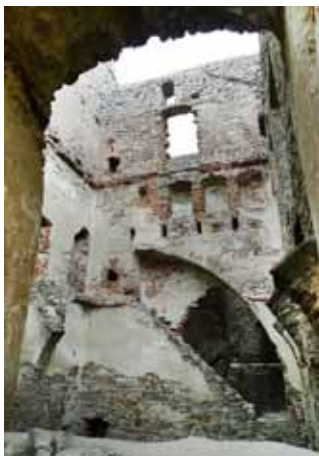
Ryc. 8. Zamek Krzyżtopór – wewnątrz zespołu pomieszczeń części pałacowej z czytelnymi relikwiami sklepień i gniazd stropu drewnianego. Dla całego zamku zespół prof. E. Dąbbskiej-Śmiałowskiej opracował projekty wykonawcze odtworzenia brakujących sklepień stropów i dachów. Ich realizacja z całą pewnością najlepiej uchroniłoby zamek przed wpływem warunków atmosferycznych i umożliwiłoby przywrócenie mu funkcji użytkowej – wymaga to jednak zmiany dotychczas przypisanej zamkowi doktryny konserwatorskiej... /fot. autor/

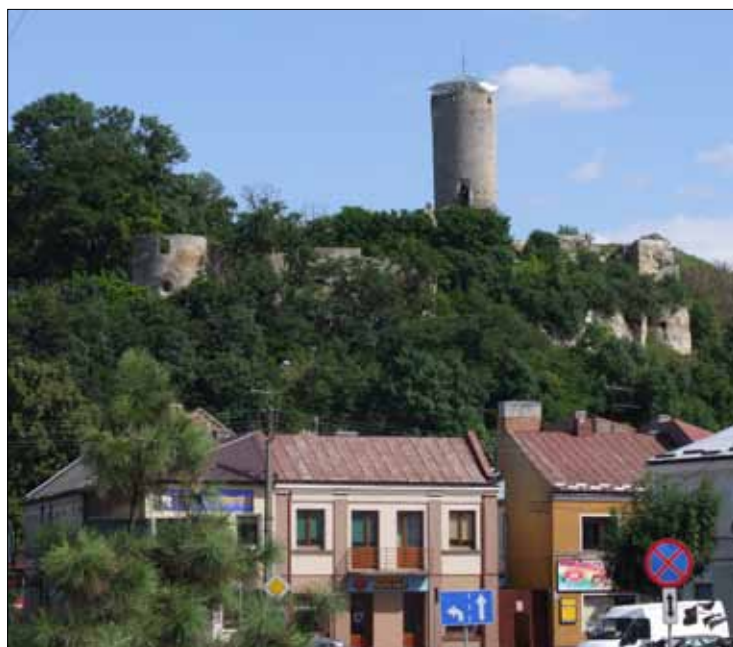
Fot. 1. Iłża. Zabudowa miasta z Górą Zamkową w tle. Zieleni inwazyjna pokrywa obwarowania podzamcza niszcząc strukturę zabytkowych murów obronnych konserwowanych w latach 70. XX w. Fot. M.L. Lewicka, 2011.

4. Intensywna zielen inwazyjna na murach fortyfikacji podzamcza.

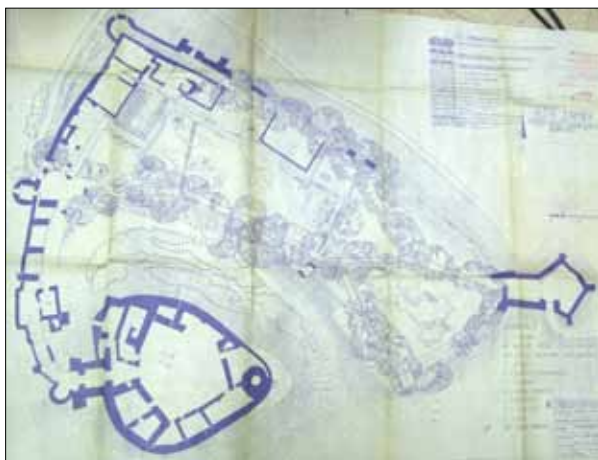
Fot. 2. Łża. Plan ruin Zamku Górnego i Dolnego. Plan urządzenia terenu opracowany w 1976 r. przez zespół z Politechniki Wrocławskiej. Na planie przedstawiony jest zasób murów ruiny zidentyfikowanych w badaniach i opracowaniach konserwatorskich prof. St. Medekszy [Archiwum WUOZ/Radom].

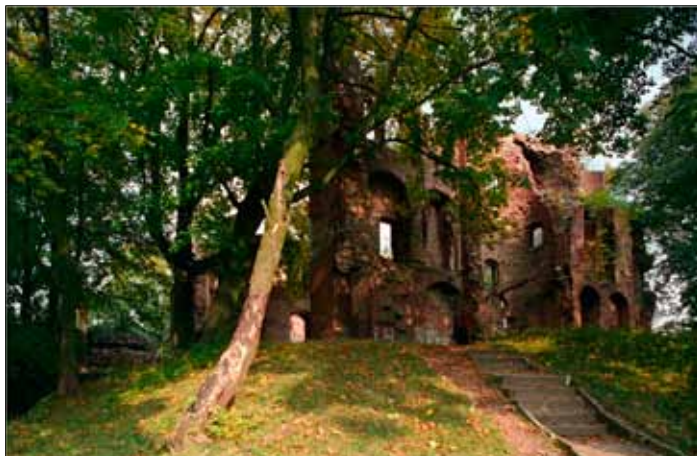
Rys. 4. Zamek w Dobrej Nowogardzkiej. Źródło: <http://www.dioblina.pl/miejsce/19414/zamek-von-dewitzow-w-dobrej>.

- Obiekty wymagające prac zabezpieczających. Do grupy tej zaliczyć można zamek rodu Dewitzów w Dobrej¹⁰ (rys. 4) oraz zamek rodu Wedłów w Drawnie. Oba zniszczone w czasach wojen trzydziestoletnich, są wspaniałymi przykładami ruin historycznych. Mury obiektów niezabezpieczone, z widocznymi śladami pęknięć, wymagają podjęcia prac konserwatorskich, jak: wykonanie technicznego zabezpieczenia zachowanych murów – korony i lica murów; wykonanie konstrukcyjnych wzmocnień elementów pionowych – kotwy, wieńce, odciążki oraz wzmocnienia posadowienia, a także usunięcie wysokiej zieleni zasłaniającej ruinę i zieleni niszczącej zabytkową substancję.

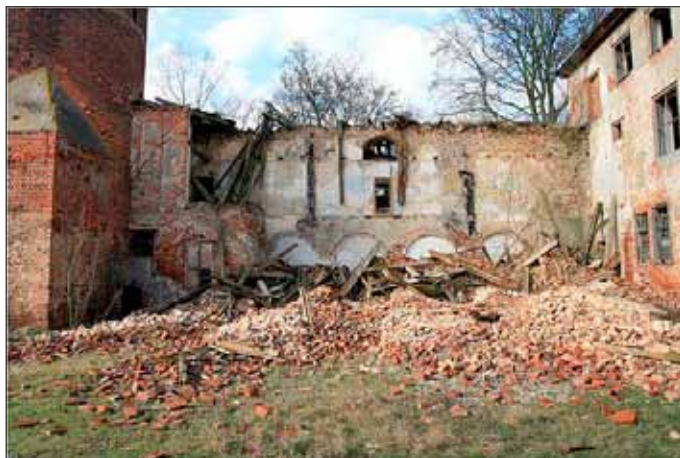
Rys. 6. Zawalone w 2008 r. skrzydło zamku w Swobnicy. Źródło: <http://www.czejarek.pl/swobnica/okna/kat002.htm>.

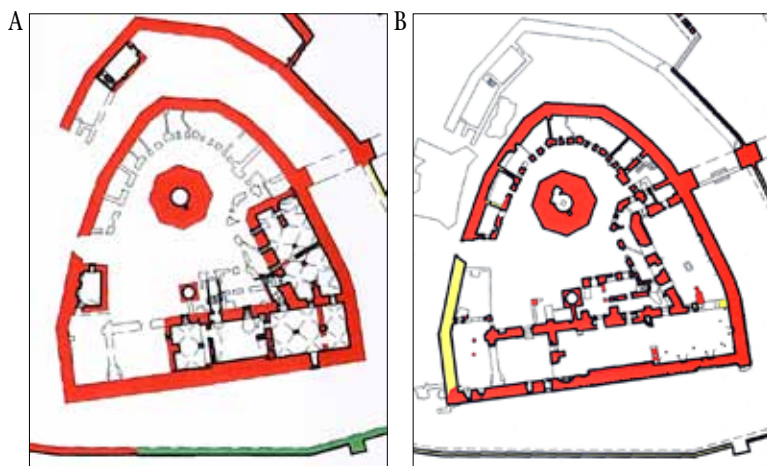
Rys. 2. Rzut zamku wg. Nawrockiego: A – piwnice, B – przyziemie.

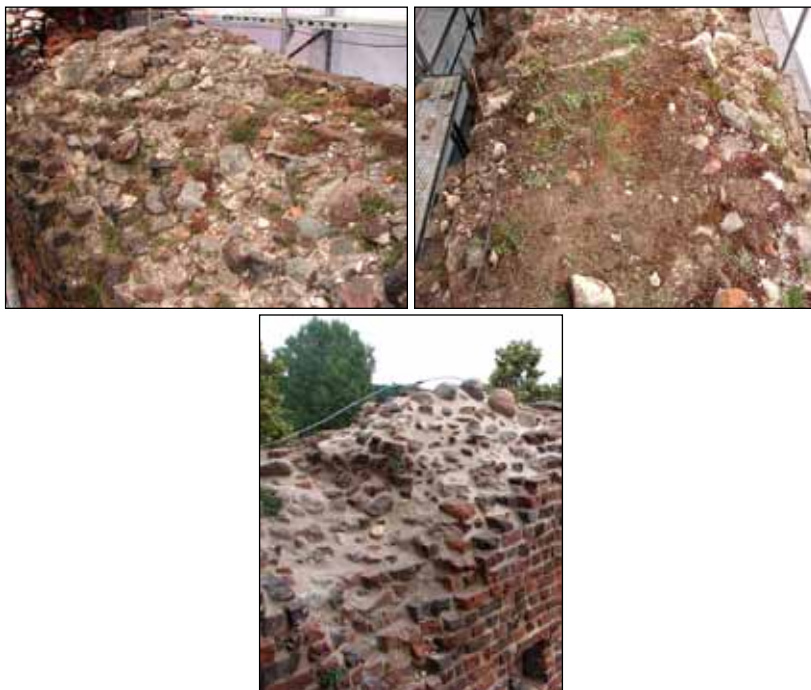
Fot. 4. Korona muru obwodowego wschodniego: A, B – przed konserwacją, C – stan po konserwacji, fot. L. Narębski.

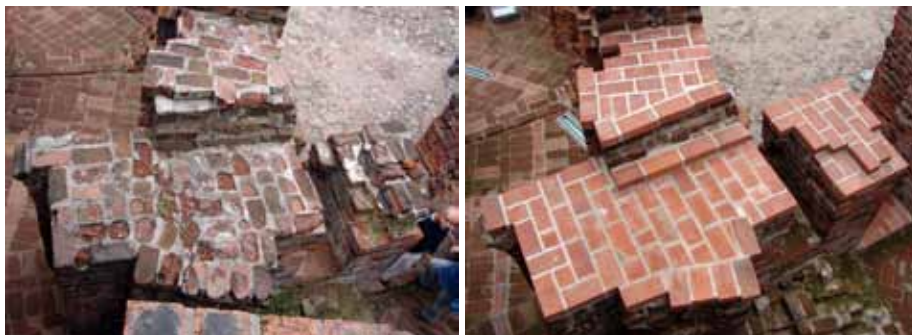
Fot. 5. Nakrywy ścian wewnętrznych, skrzydło północne: A – przed konserwacją, B – stan po konserwacji, fot. L. Narębski.

jących wzorcach²⁵. Gotyckie cegły całkowicie zdeintegrowane wymieniono na gotyckie, rozbiórkowe. W miejscach gdzie wymieniane cegły miały spełniać rolę konstrukcyjną wstawiano nowe, o odpowiednio dobranych parametrach.

Zachowane fragmenty dwóch ścian wewnętrznych z kanałami wentylacyjnymi²⁶ – aby umożliwić wentylację pomieszczeń chroniąc jednocześnie przed wodą opadową, wykonano ich minimalną nadbudowę, a otwory wyprowadzono szczelinowo na boki.

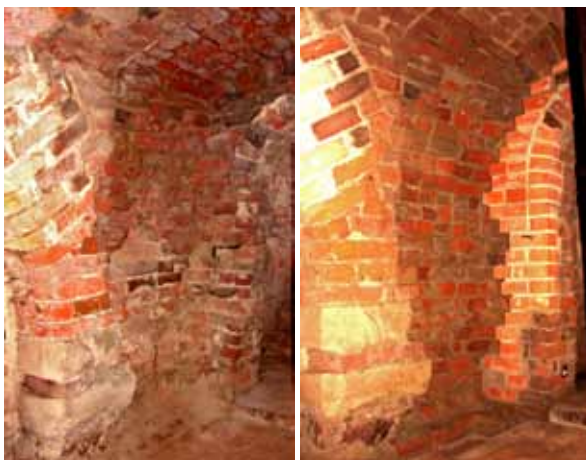
Fot. 6. Wejście z szyi do piwnicy skrzydła południowego: A – przed konserwacją, B – stan po konserwacji, fot. L. Narębski.

Wykonano nowe posadzki w przyziemiu skrzydeł wschodniego i południowego²⁷. Po skuciu wyłewek (ok. 3÷8 cm betonu) ujawniły się wierzchołki sklepień piwnic. Papa ułożona bezpośrednio na sklepieniu była całkowicie skorodowana, znajdowały się pod nią miejscowe zastoiska wody, zwłaszcza na styku skrzydeł. Posadzkę z cegły ułożono na podsypce piaskowej bez spoinowania, na warstwie drenażowej i ciężkiej izolacji. Nad piwnicą narożną, gdzie zaprojektowano ogrzewanie, dla uniknięcia kondensacji wprowadzono izolację termiczną. Dla odprowadzenia wody z posadzki i warstwy drenażowej wykonano trzy przewiertki w murze obwodowym. Pozwoliło to na usunięcie spod sklepienia piwnicy starego odpływu z kratki ściekowej.

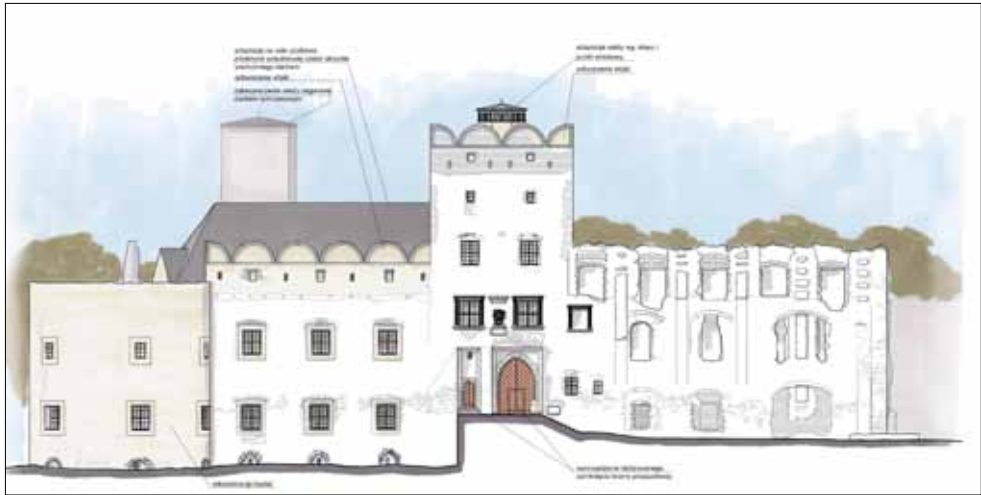
II. 1. Zamek w Żąbkowicach Śląskich, „Koncepcja zagospodarowania historycznej ruiny Zamku w Żąbkowicach Śląskich”, elewacja wschodnia – frontowa.

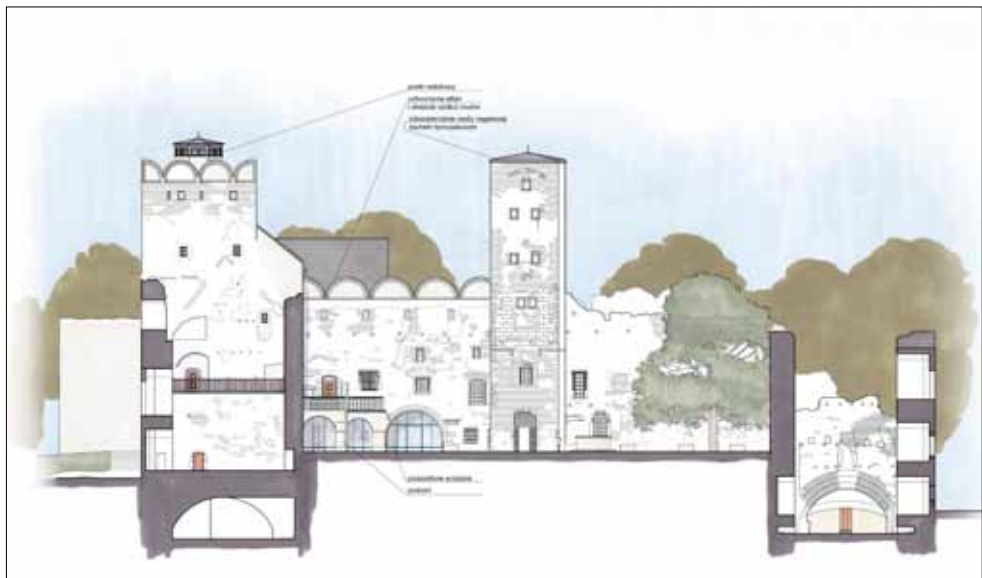
II. 4. Zamek w Żąbkowicach Śląskich, „Koncepcja zagospodarowania historycznej ruiny Zamku w Żąbkowicach Śląskich”, przekrój B-B, elewacja północna dziedzińca.

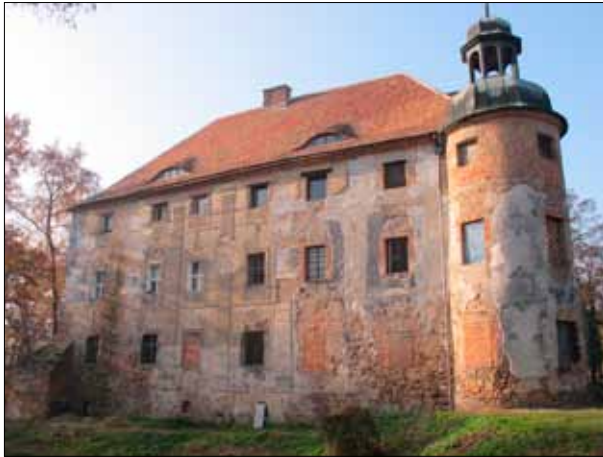
Fot. 1. Zamek w Broniszowie, elewacja wschodnia wraz z wieżą stan 2011 r.

Zamek w Broniszowie to trójkondygnacyjna budowla o wysokich, 13,5 metrowych murach, nakryta czterospadowym dachem. Budynek rozplanowany jest na rzucie litery L z cylindryczną wieżą w narożu pn. – wsch., przestrzeń pomiędzy dwoma skrzydłami zajmuje dziedziniec od południa i zachodu otoczony neogotyckim murem kurtynowym z basztą. Dwór z trzech stron otoczony jest wodą, rozległym stawem i fosą. (fot.1)

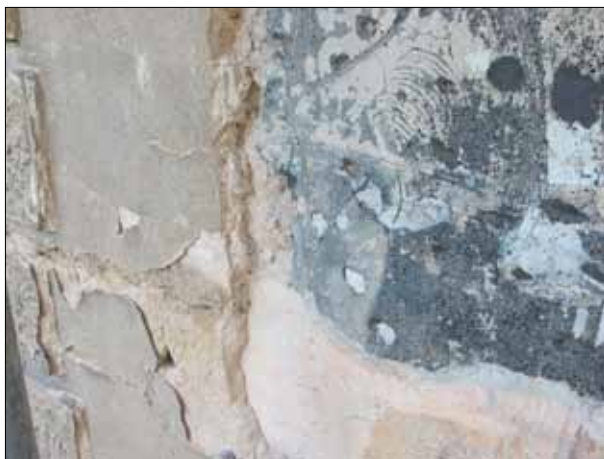
Fot. 2. Styk trzech warstw chronologicznych na elewacji wschodniej.

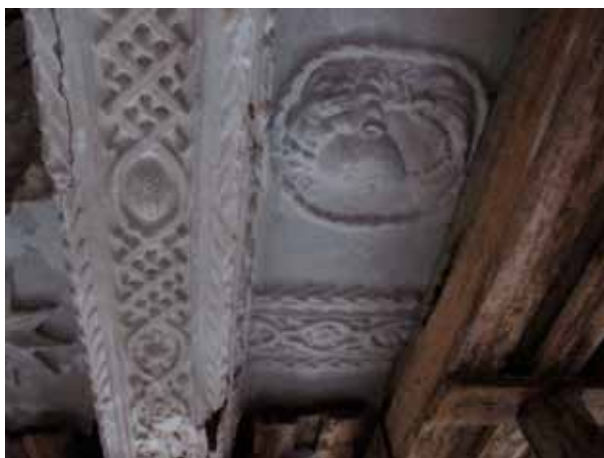
Fot. 3. Fragment sztukaterii stemplowych na stropie w kaplicy.

Po wschodniej stronie sieni wchodzimy do pomieszczenia łączącego się z dolną partią wieży, o stropie belkowym pokrytym bogatą renesansową dekoracją sztukatorską. Pierwotnie mieściła się tu kaplica, potwierdza to jej orientacja w planie dworu oraz program ikonograficzny sztukaterii. Oprócz sceny ze Zmartwychwstałym Chrystusem strop zdobią pasowe układy ornamentów roślinnych i rollwerkowych, plecionki z kwiatami i owocami, motyw papugi skubiącej winogrona, kobiece twarze w renesansowych czepcach, medaliony z profilowymi przedstawieniami twarzy męskich i kobiecych, putta, gwiazdy. (fot. 3).
