ZAMKI W RUINIE – ZASADY POSTĘPOWANIA KONSERWATORSKIEGO

praca zbiorowa pod redakcją
Bogusława Szmygina
Piotra Molskiego

Politechnika Lubelska
Polski Komitet Narodowy ICOMOS
Warszawa – Lublin 2012

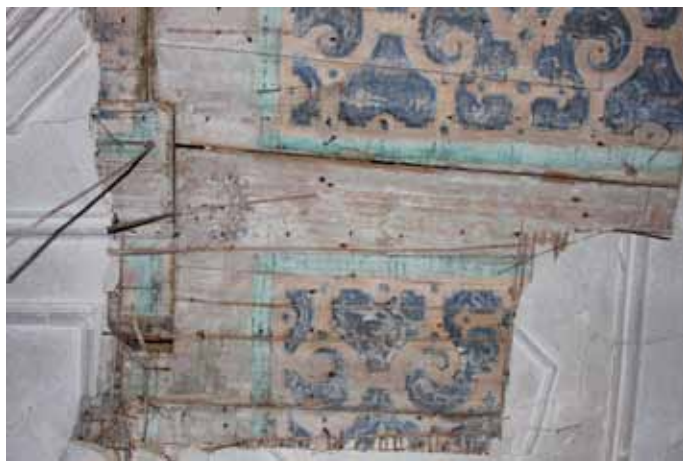
Fot. 4. Fragment stropu polichromowanego widoczny spod późniejszych sztukaterii.

W trakcie tylnim znajduje się kolejna duża sala, po 1839 roku dzielona na dwa pomieszczenia, obecnie znowu połączone. Odpadające sztukaterie plafonu odsłaniają barwne deski polichromowanego stropu (fot. 4). Układ dekoracji wspomnianego stropu nawiązuje do stropu kasetonowego. Tworzą go kwadratowe pola wypełnione ornamentem okuciowym, z wmalowanymi w błękitne tła białymi wicami. Każdy kwadrat obwiedziony jest ramą w kolorze zieleni malachitowej, a na skrzyżowaniu pasów pomiędzy kwadratami widać ślady delikatnie malowanych rozet. Pojawiający się ornament okuciowy z kaboszonami nawiązuje do motywów użytych w portalu, sali sklepionej oraz w sgraffitach, co scala stylistycznie program wystroju dworu.

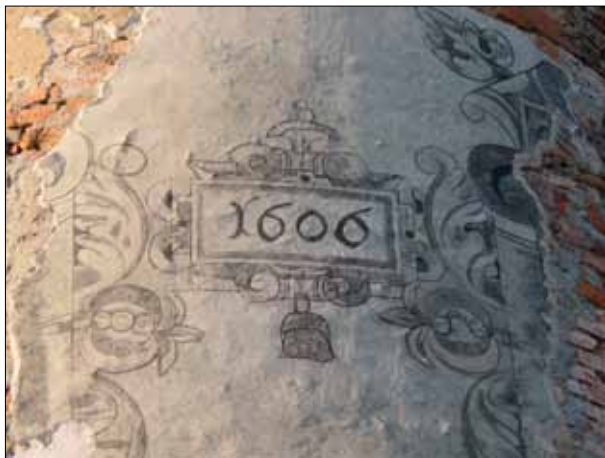
Fot. 5. Sgraffia na wieży po rekonstrukcji, kartusz z datą.

W roku 2011 zrekonstruowano najbardziej reprezentacyjny fragment sgraffita na wieży oraz wybrane powtarzające się w kompozycji sgraffita motywy dekoracyjne na elewacji wschodniej. Odczytanie podczas prac w 2011 roku programu dekoracji sgraffitowej jest istotne dla dalszych projektów rekonstrukcji wystroju elewacji (fot. 5).

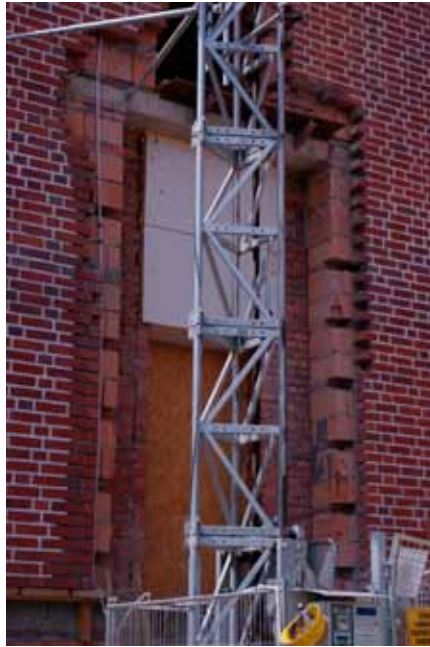
Fot. 4. Struktura nowych murów zamku poznańskiego, z ceramicznych pustaków licowanych cegłą. Fot. T. Ratajczak.

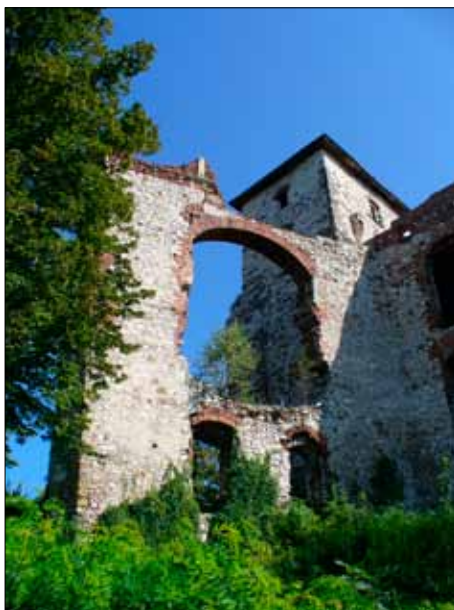
Fot. 1. Tenczyn. Fragment skrzydła południowego górnego zamku. Widoczny wprowadzony przez Z. Hendla ok. 1910 r. łęk stabilizujący grożący wcześniej zawaleniem filar z lewej strony. W głębi wieża bramna zamku górnego. Fot. Autor, 2010 r.

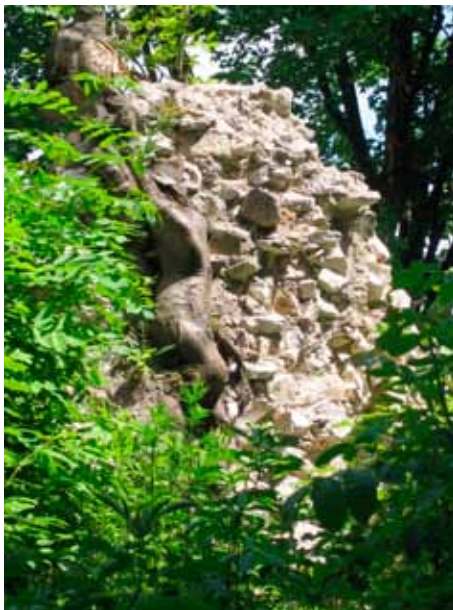
Fot. 2. Tenczyn. Widoczny stan murów szyi barbakanu przed rozpoczęciem prac zabezpieczających. Fot. Autor, 2010 r.

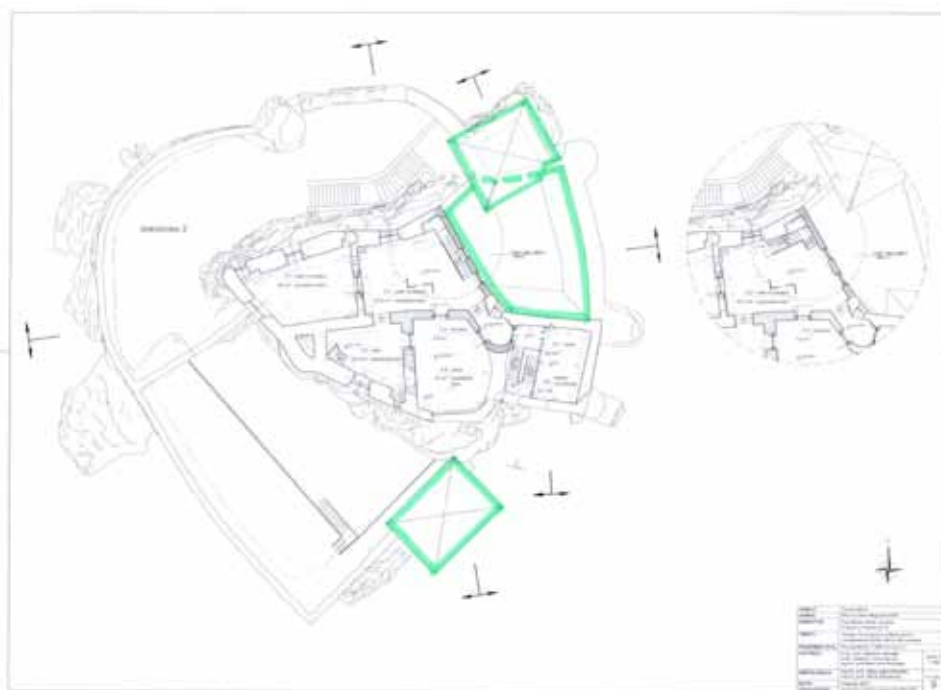
II. 4. *Mirow. Rysunek z koncepcji projektowej autorstwa dr arch. Waldemara Niewaldy, dr Stanisława Karczmarczyka, mgr arch. Marii Anny Fischinger – rzut zamku na poziomie 5. Kolorem zielonym zaznaczono kwestionowane w opinii autora elementy: formę i zwieńczenie budynku bramy, zwieńczenie budynku kordegardy, zakrycie dolnej kondygnacji dziedzińca zamku górnego stropem.*

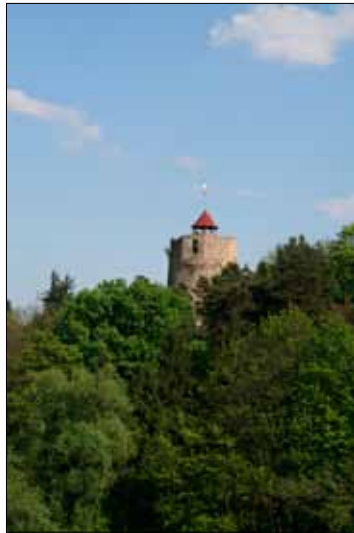
II. 4. Widok wieży zamku w Czchowie, fot. H. Rojkowska, 2012.

fosą. Pełnej ekspozycji i prac konserwatorskich doczekała się w latach 1997-8 tylko wieża z odbudowaną kondygnacją wieloboczną posadowioną na partii okrągłej wzmocnionej betonowym wieńcem. Korona muru w formie strzypia sugeruje niepełną wysokość wieży i podkreśla charakter ruiny. W ścianach wieloboku zrekonstruowano duże prostokątne otwory wykorzystując zachowane ślady i przedstawienia ikonograficzne. Na wieży zlokalizowano punkt widokowy dostępny metalową okrągłą klatką schodową wykonaną w jej wnętrzu i nakrytą stożkowym daszkiem¹⁵. Ta nieukończona jeszcze realizacja aranżuje w minimalnym zakresie ruinę zamku eksponując wieżę i pokazując narys założenia i nie zamykając drogi do większego zakresu jej ekspozycji. Zapewniona też została funkcja dydaktyczna i informacyjna przez pomieszczenie w niewielkim budynku poza kasą i sanitariatami wystawy prezentującej makietę zamku, znaleziska archeologiczne oraz rysunkowe rekonstrukcje faz rozwojowych zamku.

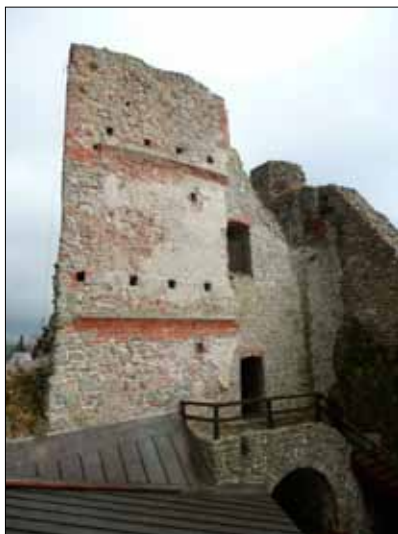
Fot. 2. Zamek w Czorsztynie, południowa ściana Baszty Baranowskiego po uzupełnieniu (reintegracji).

W opinii autora założenia projektowe udało się zrealizować niemal w całości. Sylweta ruin w skali krajobrazowej pozostała praktycznie nie zmieniona, wykonane uzupełnienia (stropy nad parterem zamku dolnego i w baszcie Baranowskiego, częściowe uzupełnienie południowej ściany tej baszty itp.) są możliwe do odróżnienia od substancji zabytkowej, ale nie agresywne, udostępniono całość ruin, z czytelnym układem przestrzennym, z ekspozycją dydaktyczną (nie muzealną) i punktem sprzedaży pamiątek w zamkniętych pomieszczeniach, z bardzo atrakcyjnymi widokami z otwartych tarasów i z okien. Pod względem konstrukcyjnym struktura wydaje się w pełni zabezpieczona, pewne problemy z zawilgoceniem występują w rejonie piwnicy górnego zamku. Natomiast nie zawsze, przede wszystkim w początkowej fazie prac, udało się zapewnić najwyższy poziom technologiczny prac, w związku z czym m.in. nie udało się uratować wszystkich reliktyw tynków w strefie odsłoniętej w trakcie badań archeologicznych, a pewne fragmenty wątków trzeba było ponownie opracowywać.

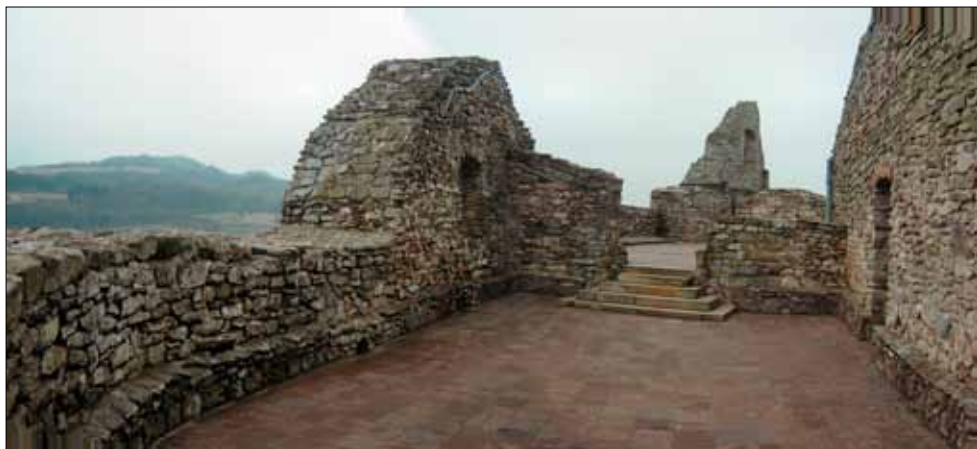
Fot. 3. Zamek w Czorsztynie, taras widokowy w poziomie I piętra zamku górnego.

Dla obsługi turystów zwiedzających zamek przy parkingu na końcu drogi dojazdowej, a na granicy rezerwatu obejmującego zamek (Uroczysko Czorsztyn) wzniesiono niewielki budynek „Strażniczówki”, z kasą, punktem sprzedaży pamiątek, sanitariatami i mieszkaniem strażnika. Stąd zwiedzający idą starą drogą do pierwszej bramy zamkowej. Teren dolnego zamku został wstępnie uporządkowany, a przez jeszcze nie przebadane międzymurze z drugą bramą zwiedzający przechodzą tymczasowym pomostem. Natomiast stały pomost w baszcie Baranowskiego umożliwia zobaczenie reliktyw późnogotyckiego przedbramia. Na dziedzińcu zamku średniego odtworzono bruk z otoczków; można wejść do poszczególnych pomieszczeń tej części zamku (dawna kuchnia, piekarnia i inne pomieszczenia gospodarcze), których mury osłonięto dachem. Nowa konstrukcja spiralnych schodów umieszczona została w miejscu barokowej klatki schodowej; schodami tymi zwiedzający wychodzą na taras w poziomie I piętra zamku górnego, skąd widać jezioro, zamek w Niedzicy, Gorce i Tatry. Z tarasu przejście prowadzi

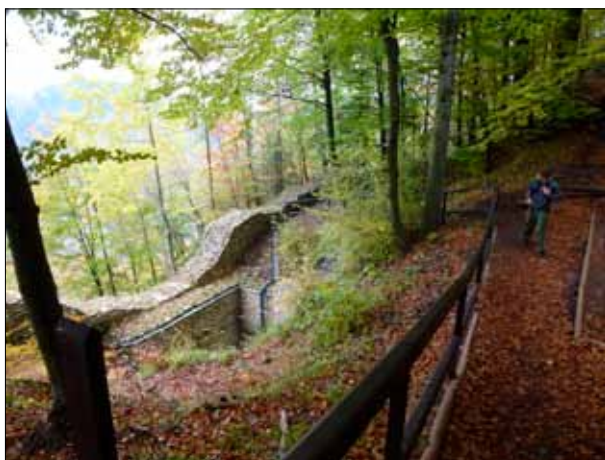
Fot. 5. Zamek Pieniny, ścieżka dydaktyczna i mur tarczowy z cysterną.

Po sezonach zimowych 2002/3 i 2003/4 zaobserwowano szybki postęp destrukcji ruin, zwłaszcza w ścianach przylegającej do muru tarczowego od wewnątrz cysterny, w związku z czym Pieniński Park Narodowy zlecił opracowanie najpierw projektu koncepcyjnego, a następnie budowlanego zabezpieczenia ruin. Analiza wskazała, że przyczyna jest ta sama, co zwykle – spływająca ze stoku i wnikająca w koronę muru woda. Koncentracja zniszczeń w cysternie, położonej w zagłębieniu terenu spowodowana była zbieraniem się największej ilości wody, przy ograniczonym wysychaniu.

- oczyszczenie murów z porastającej je roślinności i przemieszczonego przez spływającą wodę gruntu,
- wykonanie systemu koryt odprowadzających wodę spływającą ze stoku i odprowadzenie wody z dna cysterny,
- uzupełnienie ubytków w licu muru, uzupełnienie zaprawy w spoinach,
- wykonanie warstwy izolacyjnej i warstwy wykończeniowej na koronie muru,
- wykonanie na murach zachowanej piwnicy drewnianej wiaty stanowiącej zarówno osłonę tych murów przed wodą, jak też schron dla turystów, z informacją turystyczną,
- urządzenie ścieżki dydaktycznej umożliwiającej zwiedzenie obiektu wzdłuż muru tarczowego.

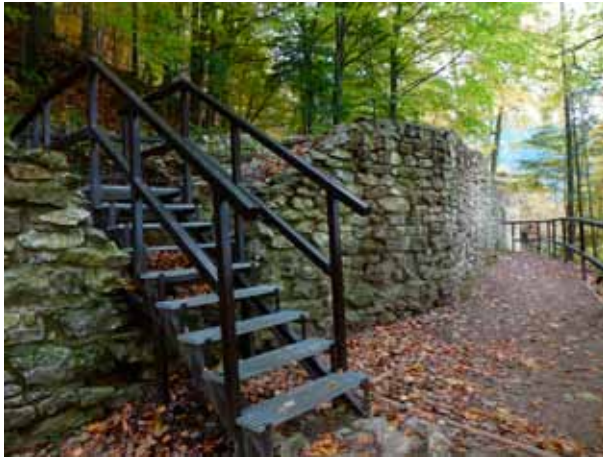
Fot. 6. Zamek Pieniny, fragment muru tarczowego od strony zewnętrznej i przejście dla zwiedzających.

i zagrożone miejsca w murze tarczowym, zakres uzupełnień okazał się większy niż pierwotnie zakładano, ale z zachowaniem zasady, że lico zewnętrzne uzupełniano tylko do wysokości istniejącego lica wewnętrznego. Wbrew wrażeniom, jakie odnoszą niektóre osoby, które znały zamek przed pracami, mury nie „urośli” – zostały jedynie wyeksponowane i uzupełnione. Sposób uformowania korony – tutaj wyrównany, z niewielkim spadkiem – może być oczywiście przedmiotem dyskusji, tutaj trzeba było uwzględnić brak stałego dozoru i potrzebę wytworzenia warstwy ochronnej, „strato di sacrificio”⁹.

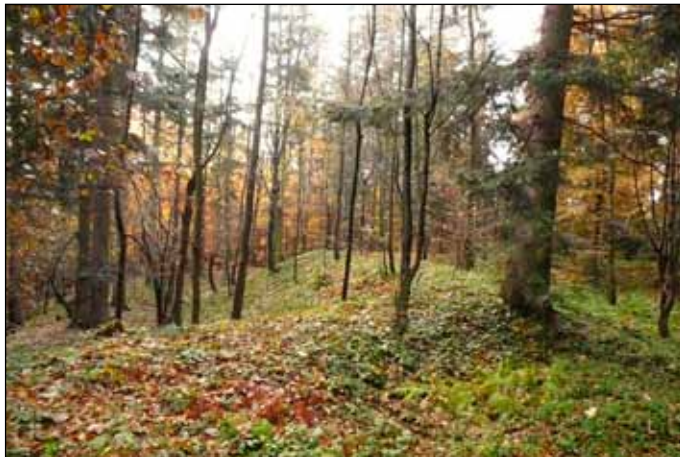
Fot. 2. Lanckorona: widok na relikwty ziemnych umocnień konfederackich (rejon pd-zach), stan obecny.

Proponowany przez autora opracowania schemat i kolejność działań jest jak najbardziej właściwy dla twierdzy, w niewielkim stopniu uwzględnia on natomiast relikwty wczesnohistorycznych elementów, starszych przedkonfederackich umocnień, które jednak były przez konfederatów używane i częściowo przez nich zaadaptowane. Proponowane rozmieszczenie sondaży ma jedynie na celu rozczytanie i potwierdzenie stanu zachowania nowożytnych konfederackich fortyfikacji, dla potrzeb przyszłych działań konserwatorskich. Nie mają to być, więc wykopy badawcze, a jedynie sondy zaplanowane pod konkret-

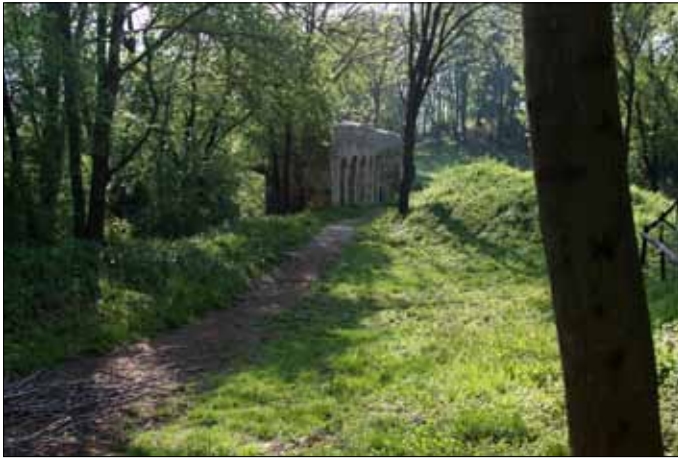
Fot. 5. Melsztyn, gm. Zakliczyn, woj. Małopolskie. Ruiny zamku Melsztyn: mur arkadowy ze strzelnicami, w tle – relikty „zamku starego”. Fot. M. Goras.

Obecnie ruiny stwarzają wrażenie utrzymywanych przez gminę wręcz przykładowo, jeśli takie zachowawcze podejście, gwarantujące zachowanie malowniczości, o której była mowa, uznamy za punkt odniesienia (fot. 5). Poza potrzebą badań terenowych, których nigdy tu nie prowadzono, a których przeprowadzenie przyniosłoby wiele korzyści naukowych – oraz kontynuacją prac zabezpieczających i pomysłem na utrzymywanie zieleni – dla zagospodarowania nie potrzeba nic – lub niewiele – więcej. Kilka lat temu, po rozpoznaniu zagrożeń konstrukcyjnych zachowanych murów i zleconych ekspertyzach uzyskano fundusze od samorządu województwa na konieczne prace ratunkowe. Od tamtego czasu wykonano już zabezpieczenie donżonu, a naprawiany jest wciąż mur arkadowy ze strzelnicami. Trawa
